BORRADOR DEL ESTUDIO DE IMPACTO AMBIENTAL
EXPOST Y PLAN DE MANEJO AMBIENTAL DEL
PROYECTO “FINCA GROWFLOWERS SAN PABLO”

FINCA SAN PABLO

2018

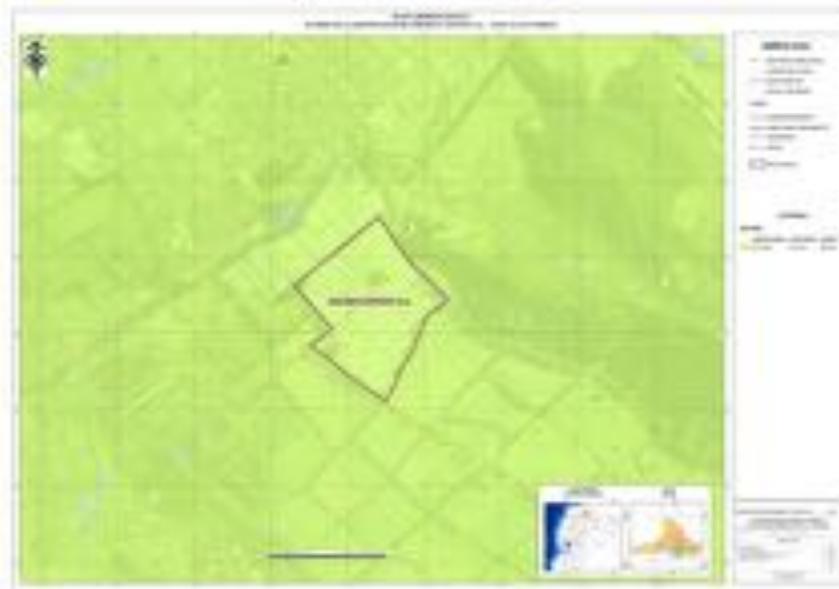
Mapa 5. Hidrológico

El agua que abastece a este predio proviene un pozo profundo, perteneciente a la microcuenca del Río Itambi, el mismo que provee de 10 litros por segundo de agua al predio y que al momento se encuentra en proceso de concesión con la Secretaría Nacional de Agua [SENAGUA].

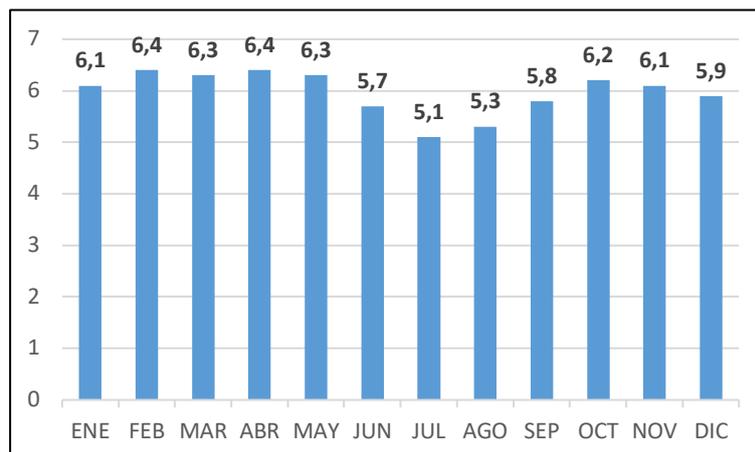
Gráfico 3. Nubosidad San Pablo

Nubosidad.- La nubosidad, medida en octas, es el acto de dividir la superficie de estudio en ocho partes y determinar cuantas de ellas se encuentran cubiertas por nubes, como se puede determinar en el gráfico a continuación, la parroquia de San Pablo se encuentra cubierta por nubosidades aproximadamente en un 75%, durante todo el año.

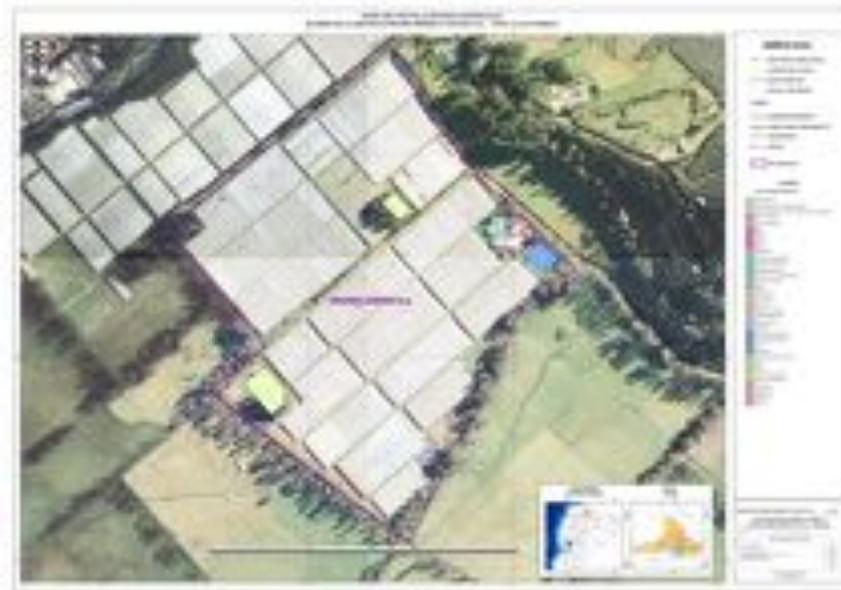
Mapa 8. Instalaciones

Área de Bombas	En esta área se ubican las bombas que están conectadas al reservorio y que permiten la irrigación del cultivo.
Generador	Área en donde se ubica el generador de emergencia. Es importante señalar que este equipo opera únicamente en caso de presentarse una falla en el sistema de interconectado de energía.
Área de almacenamiento de combustibles	En esta área se almacena temporalmente combustible (8 galones) para la operación del generador de emergencia
Piscina de desactivación	Área de tratamiento de aguas grises provenientes de las duchas del personal y del lavado de trajes de fumigación. Este fluido tiene componentes de agroquímicos.
Biodigestor	Área de tratamiento de aguas grises y negras proveniente de baños y duchas. El fluido resultante carece de cargas contaminantes.
Pozos sépticos	Área de tratamiento de aguas grises y negras proveniente de baños del área administrativa. Los fluidos aquí depositados deben ser gestionados por un gestor autorizado.

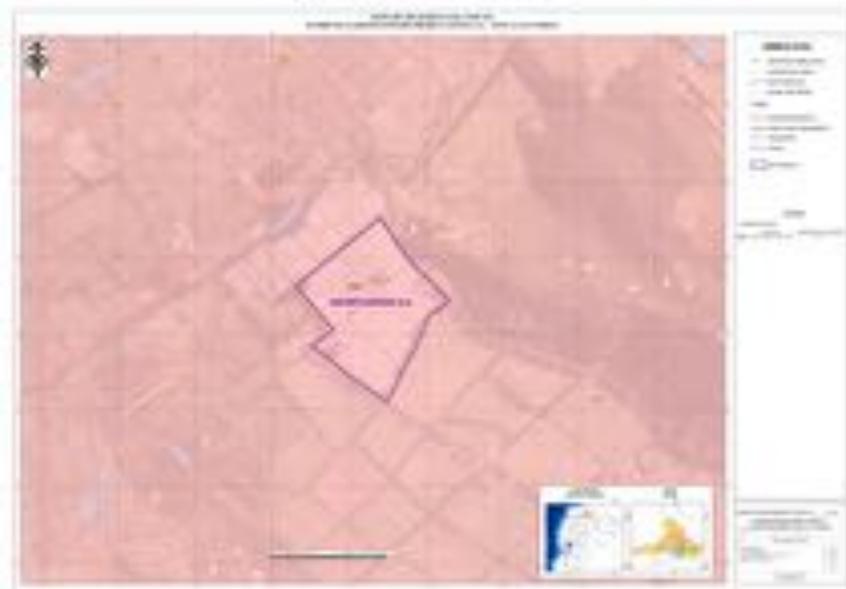
Mapa 14. Riesgo Volcánico

Al ser una zona ampliamente volcánica (pese a que los volcanes cercanos se encuentran en aparente estado de inactividad), existe una estrecha relación con la actividad sísmica.

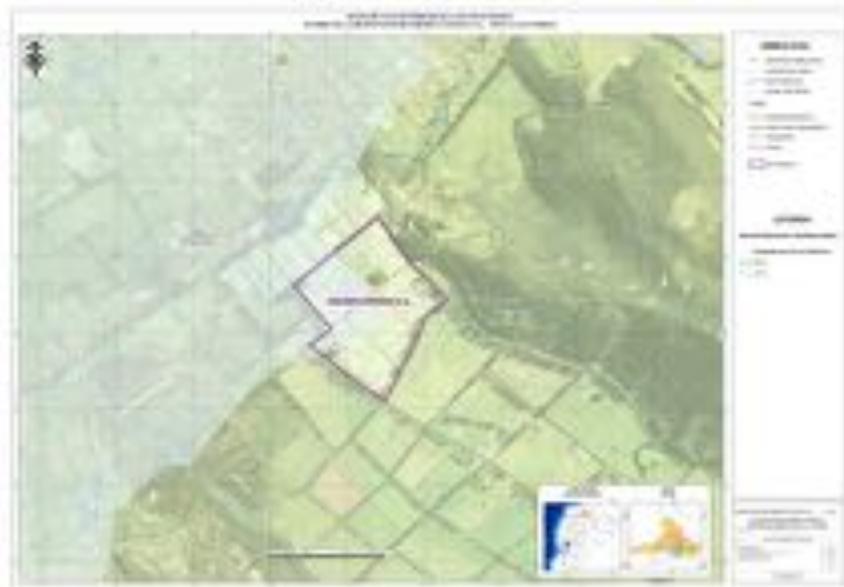
Mapa 16. Riesgo de Inundaciones

- Distribuido desde el norte hasta el centro del territorio se encuentra un amplio callejón interandino, mismo que culmina con una gran planicie de inundación en el sector del Lago San Pablo. Como vemos en el mapa a continuación, la zona Noroeste es susceptible a inundaciones, esto debido a las curvas de nivel existentes.

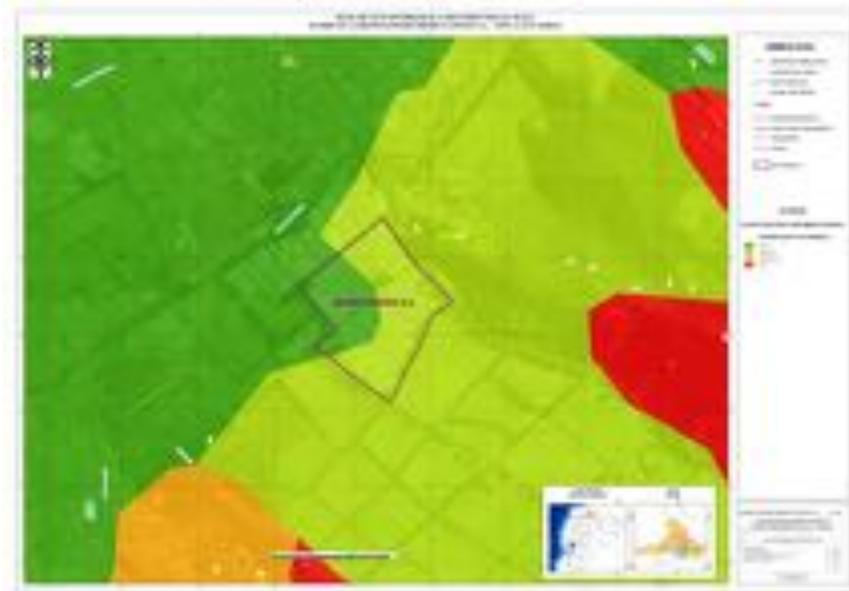
Mapa 17. Riesgo de movimiento de masas

- La inestabilidad de los taludes en esta área específica se da por la combinación de dos aspectos: la inclinación de los terrenos y la alta escorrentía. La zona del

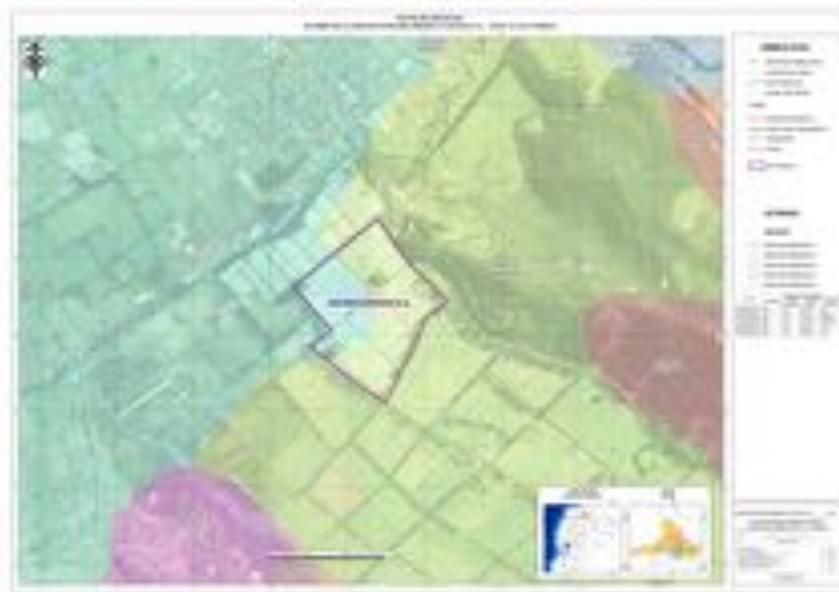
Mapa 18. Riesgos Generales – Área focal del proyecto

- El área donde se asienta el proyecto se subdivide en dos zonas claramente identificadas, las mismas que presentan riesgos de mayor o menor magnitud según corresponda; tal como se puede observar en la tabla explicativa del mapa a continuación.
